## RELATÓRIO DE INVESTIGAÇÃO ADMINISTRATIVA – VERSÃO FINAL

**Portaria de Instauração:** Portaria SPI nº 021, de 27 de abril de 2026.

**Objeto:** Apuração de incêndio ocorrido em equipamento portuário nas dependências do Porto de Itajaí.

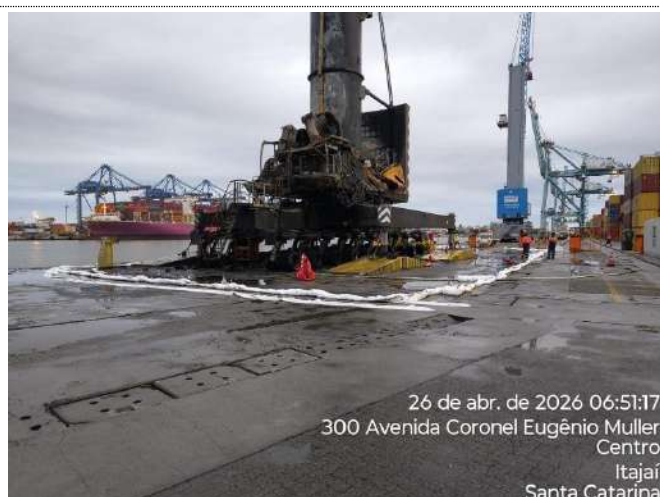
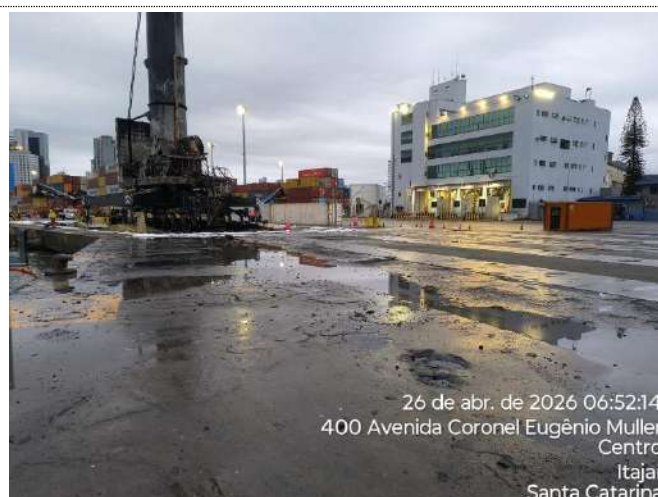
Também foi realizada a aplicação adicional de mantas absorventes nas áreas onde ainda foram identificados pequenos aportes de óleo hidráulico, oriundos de remanescentes danos nas mangueiras do equipamento Mobile Harbour Crane (MHC) sinistrado.

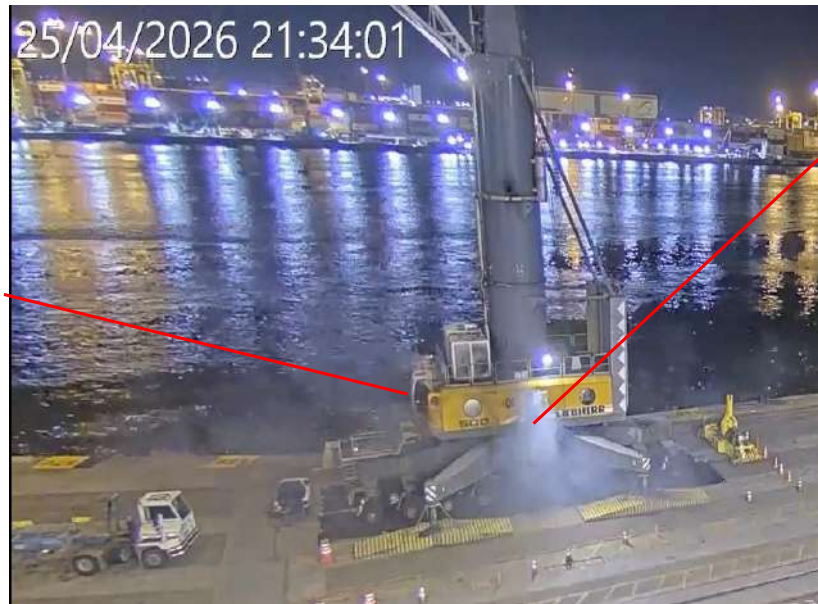
02 Mecânicos  
estavam no  
Guindaste (01  
cabine superior e  
outro na cabine  
inferior / Sala de  
máquinas

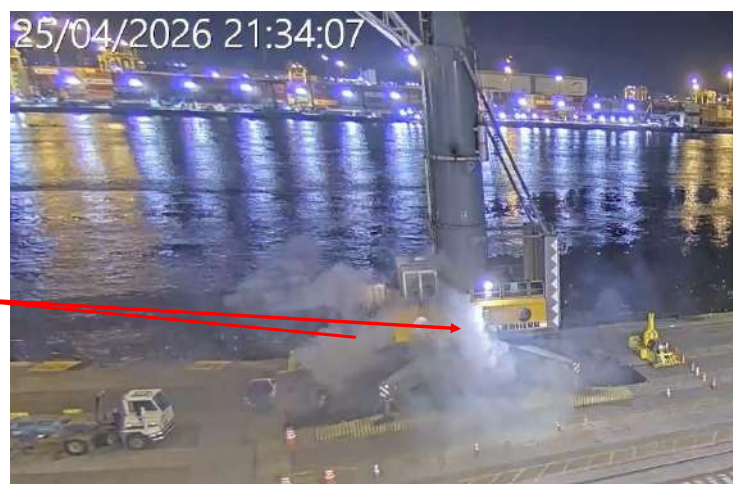
Início do incêndio

Disparo do sistema de  
incêndio do motor, como  
as portas do  
compartimento do  
motor estavam abetas  
não houve efetividade  
do sistema
