## RELATÓRIO DE INVESTIGAÇÃO ADMINISTRATIVA – VERSÃO FINAL

**Portaria de Instauração:** Portaria SPI nº 021, de 27 de abril de 2026.

**Objeto:** Apuração de incêndio ocorrido em equipamento portuário nas dependências do Porto de Itajaí.

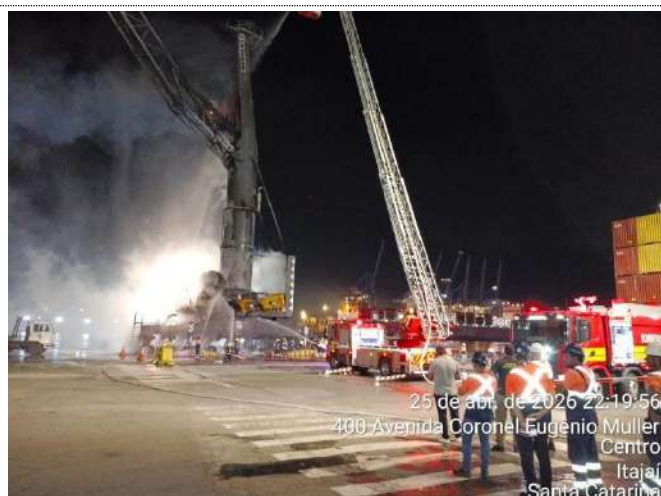
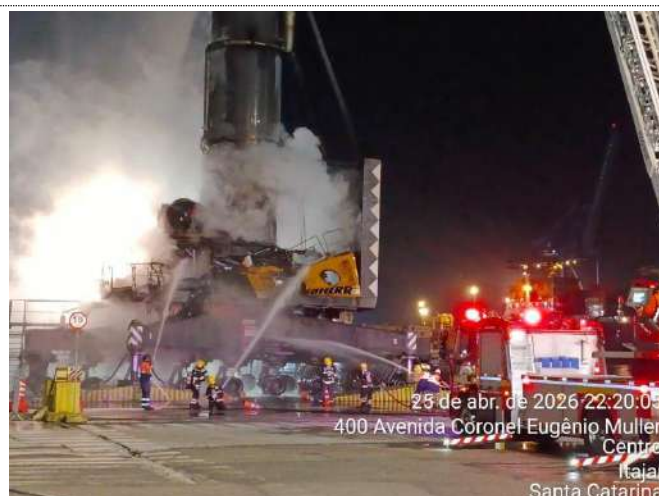
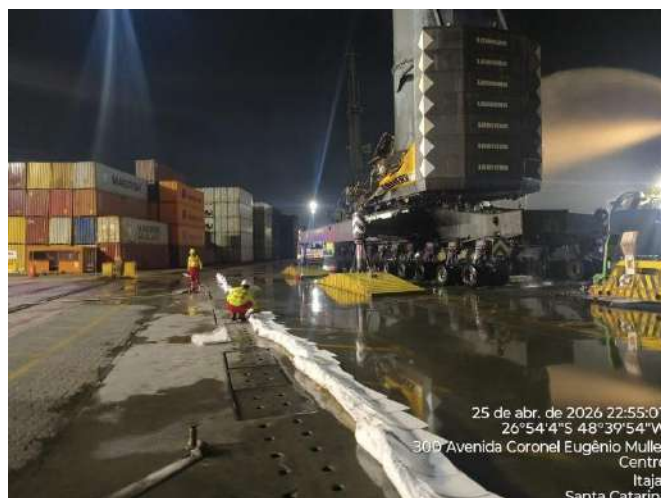
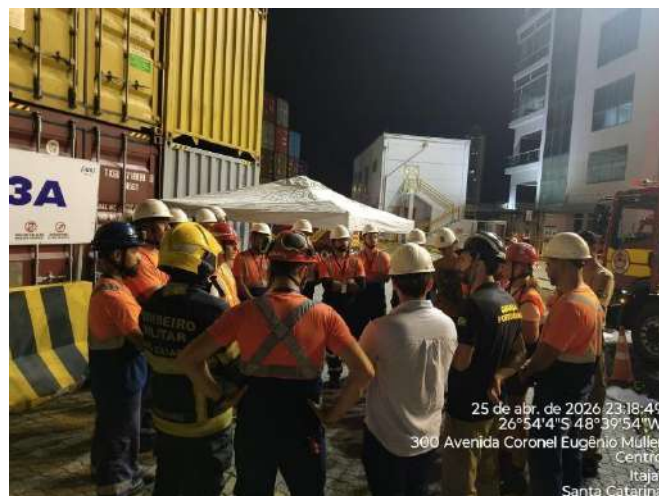
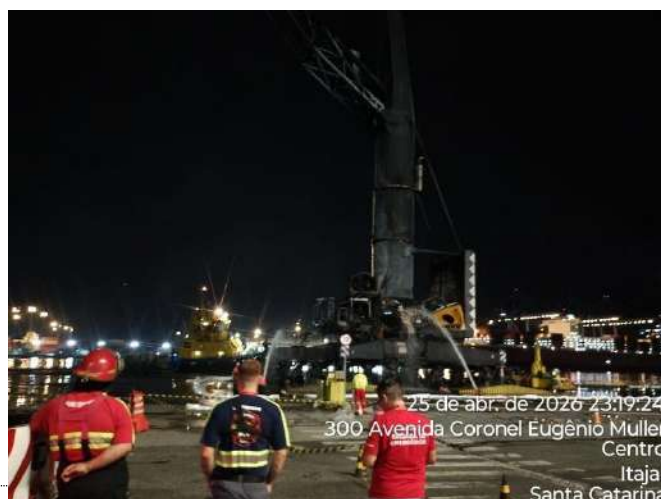
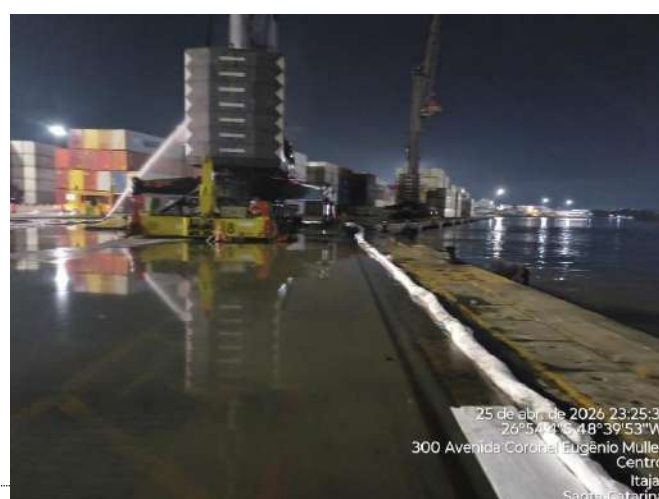
25/04/2026

Em decorrência da ação do fogo, houve comprometimento estrutural do equipamento, com avaria e queima das mangueiras do sistema hidráulico, resultando no vazamento de óleo hidráulico para o pavimento da área operacional.

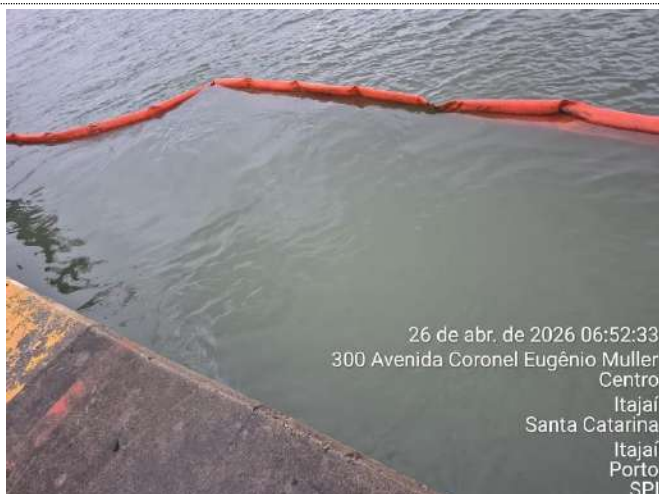
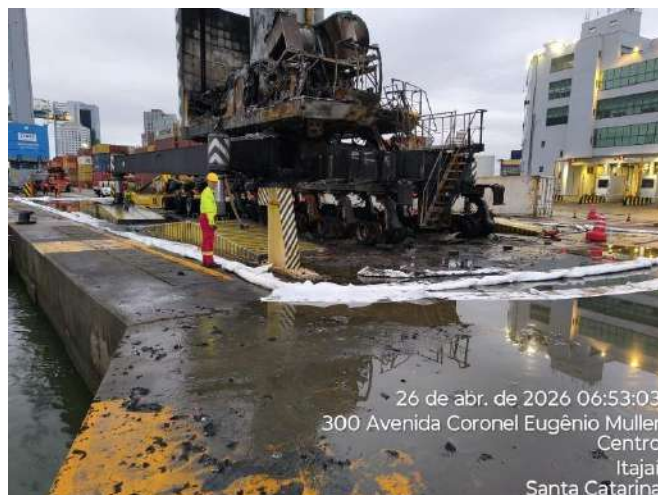
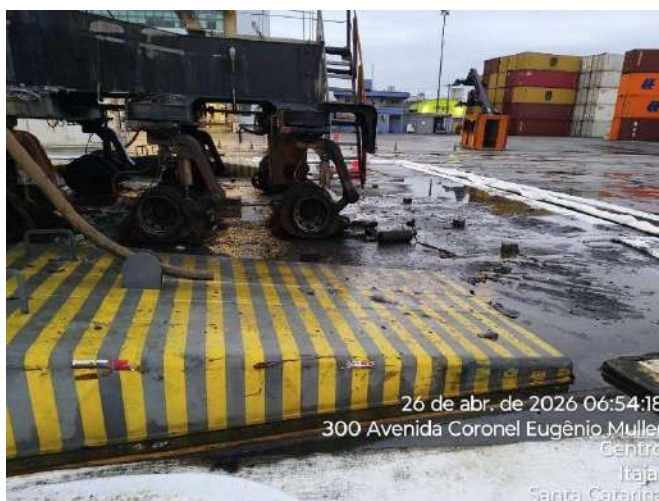
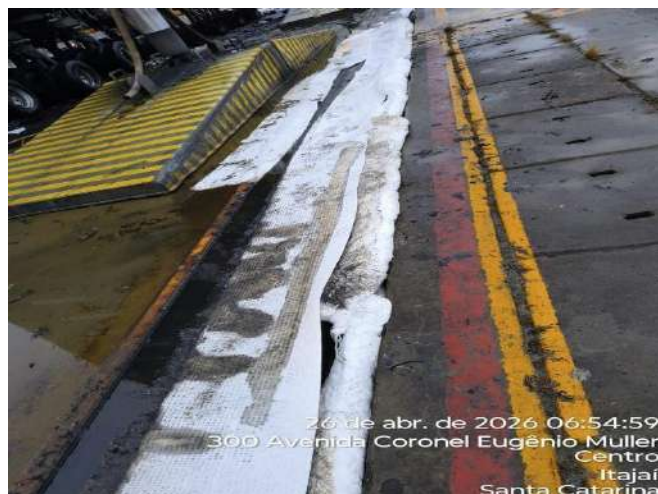
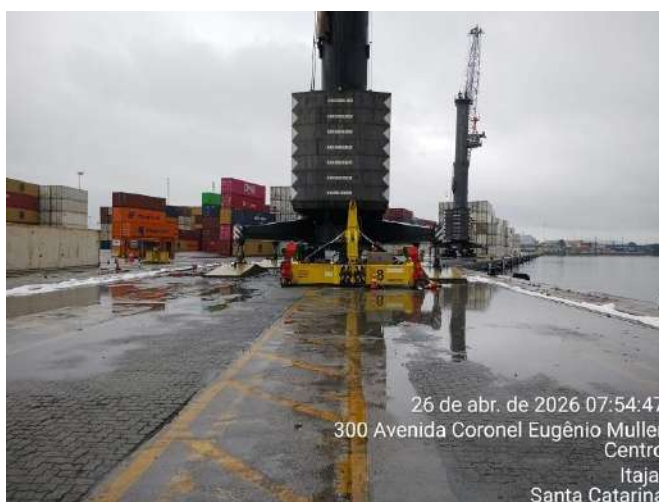
Também foi realizada a aplicação adicional de mantas absorventes nas áreas onde ainda foram identificados pequenos aportes de óleo hidráulico, oriundos de remanescentes danos nas mangueiras do equipamento Mobile Harbour Crane (MHC) sinistrado.

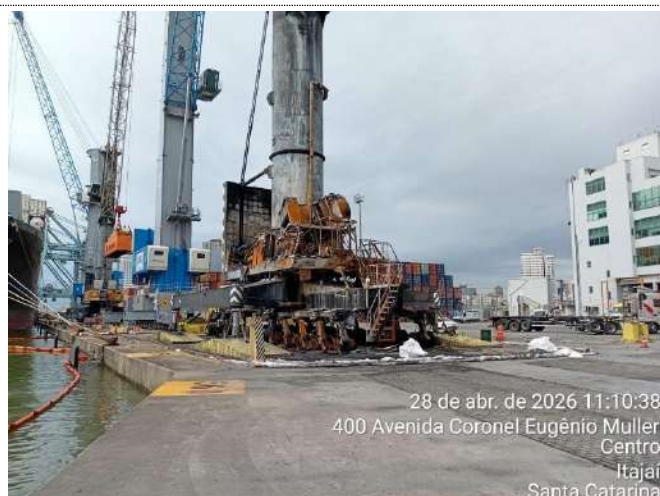
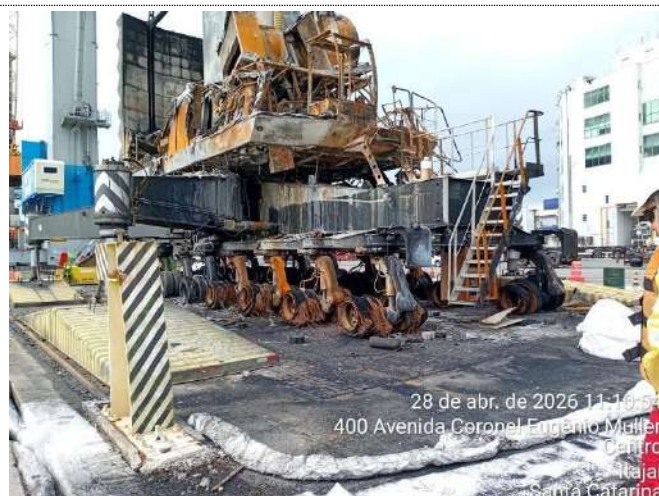
Após a conclusão da inspeção terrestre, uma segunda equipe iniciou o deslocamento por via aquaviária, utilizando a embarcação Ambipar 29. Ao atingir a região do berço 02, a equipe executou as atividades de reconfiguração, tensionamento e ajuste do cerco preventivo, garantindo sua correta disposição e funcionalidade.

Concluídas as intervenções, os materiais absorventes aplicados em terra e o cerco preventivo em água permaneceram instalados no local, conforme alinhamento com a JBS Terminais Ltda, sendo a equipe da Ambipar Response Marine foi liberada do local para retorno a base, onde permaneceu em regime de prontidão para eventual necessidade de nova intervenção.

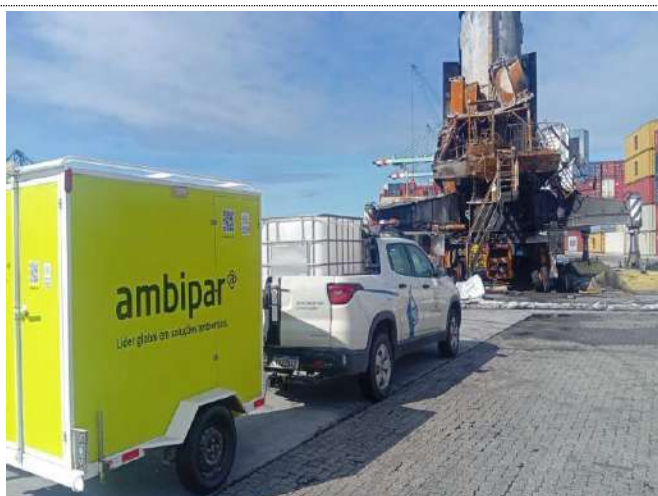
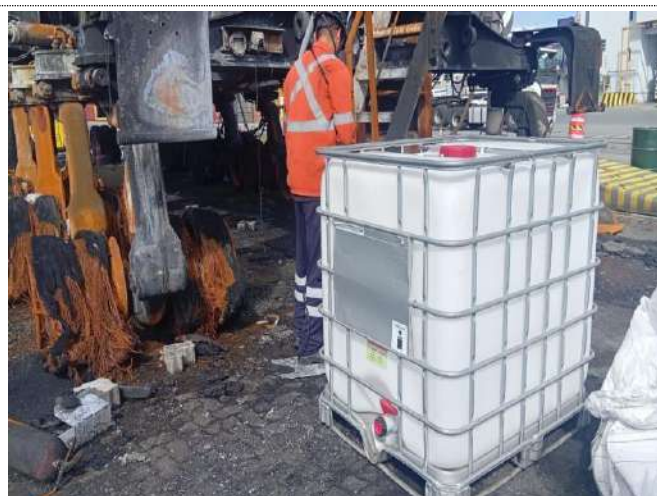
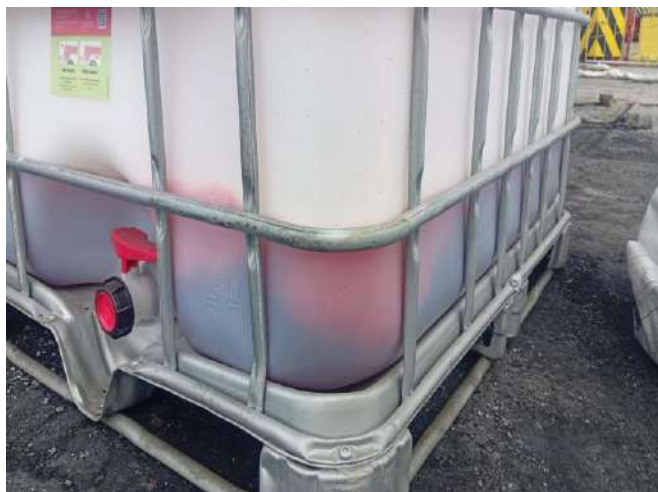
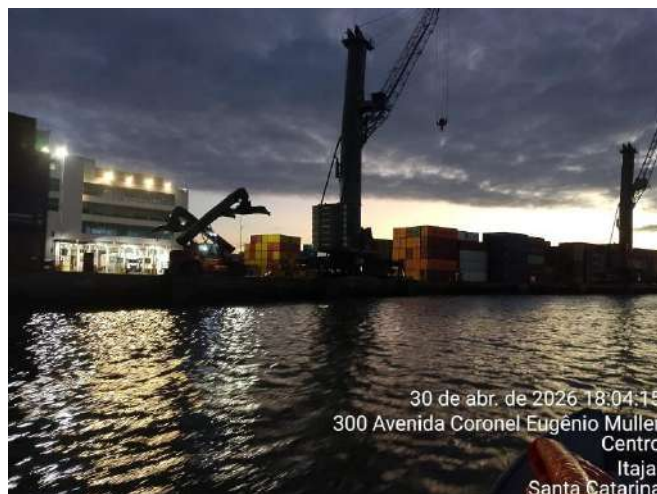
Após a transferência de aproximadamente 400 litros de óleo diesel, a operação foi finalizada dentro da normalidade, sem registro de vazamentos, gotejamentos ou quaisquer intercorrências ambientais durante a execução da atividade.

Após a remoção das barreiras de contenção, a equipe da Ambipar Response Marine foi liberada do local para retorno a base.

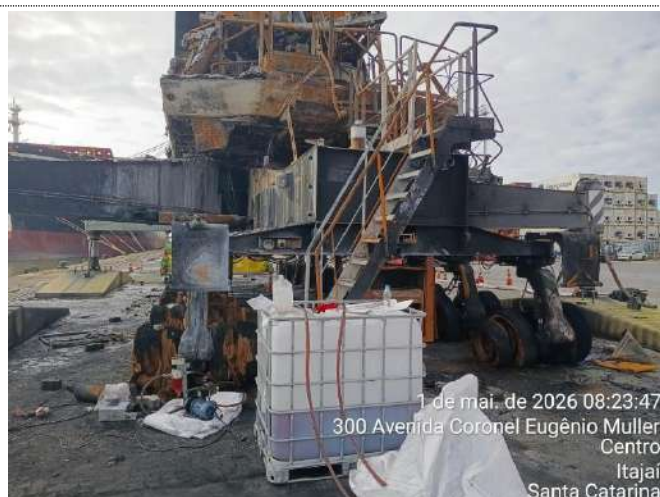
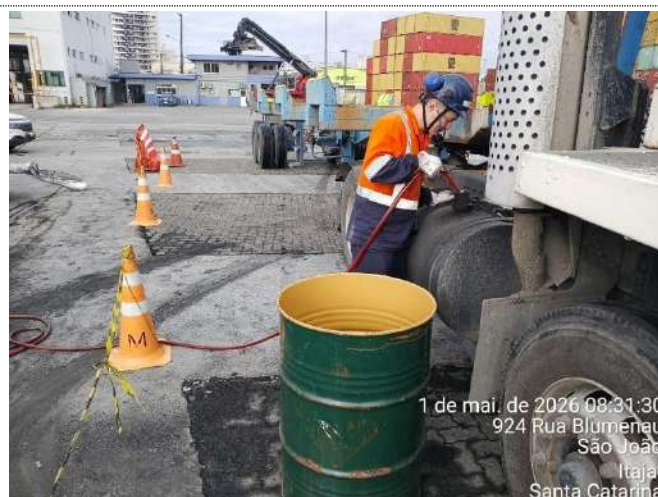
Durante todo o período da manhã, as atividades transcorreram dentro da normalidade, sem registros, indícios ou evidências de vazamento, gotejamento ou derramamento de óleo diesel na área operacional.

Posteriormente, no período da tarde, o Centro de Operações da JBS Terminais Ltda. realizou novo acionamento da Base Ambipar Itajaí para acompanhamento da continuidade da atividade de transbordo e retirada de óleo diesel combustível do tanque do MHC sinistrado para tanque IBC. Após a finalização da transferência, a equipe acompanhou novamente o abastecimento das máquinas portuárias, compostas por empilhadeiras Reach Stacker e Terminal Tractor (TT), utilizando o combustível previamente retirado do equipamento.

Assim como observado no período da manhã, a operação foi executada dentro da normalidade, sem qualquer indício, registro ou evidência de vazamento de combustível, sendo as atividades encerradas em segurança e sem intercorrências ambientais, sendo o Operador da Ambipar Response Marine liberado do local.

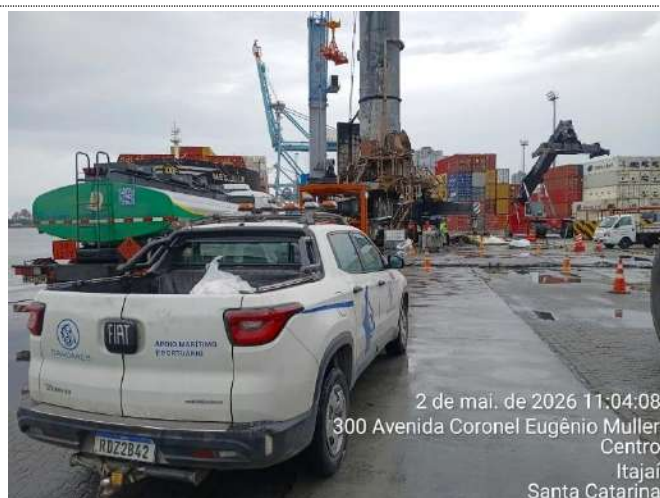
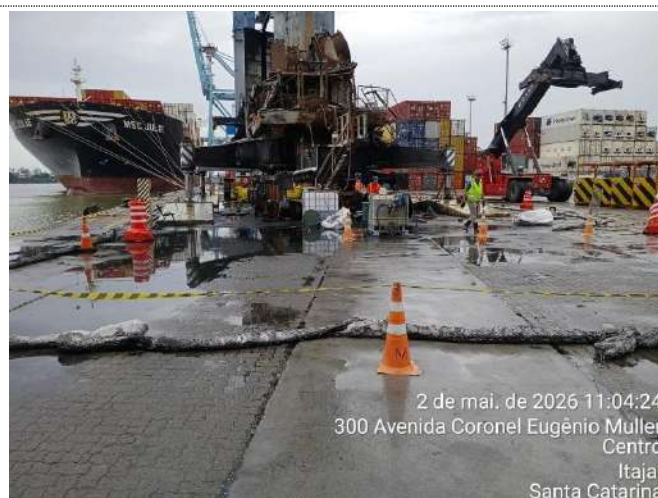
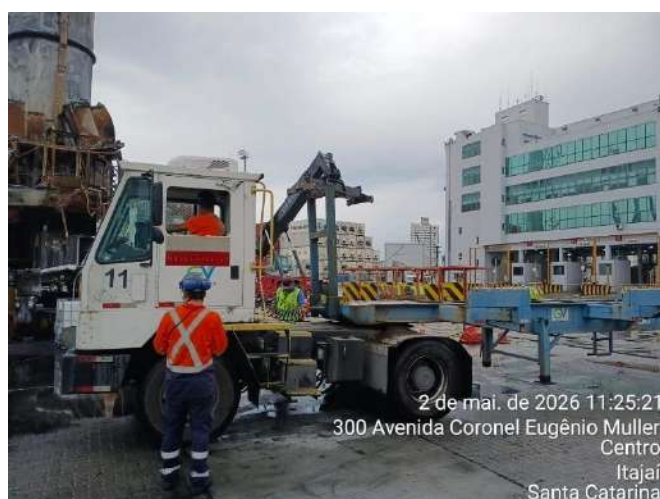
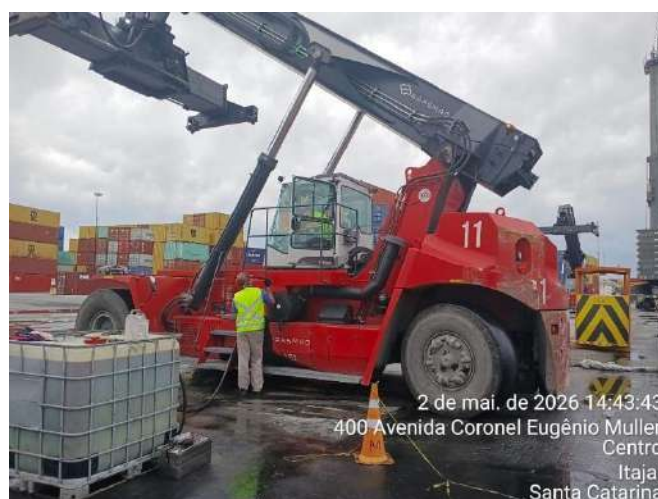
Durante todo o período de acompanhamento e prontidão ambiental, as atividades transcorreram dentro da normalidade, sem qualquer indício, evidência ou registro de vazamento, gotejamento ou derramamento de combustível na área operacional.

Posteriormente, no período da tarde, o operador de plantão da Base Ambipar Itajaí foi novamente acionado pelo Centro de Operações da JBS Terminais Ltda para realização do acompanhamento de prontidão ambiental da continuidade do serviço de transbordo do combustível do tanque do MHC nº 03 e posterior abastecimento de máquinas e equipamentos do terminal.

Assim como observado no período da manhã, as atividades foram executadas dentro da normalidade, sem qualquer indício ou registro de vazamento de combustível, sendo a operação concluída sem intercorrências ambientais, sendo o Operado da Ambipar Response Marine liberado do local.

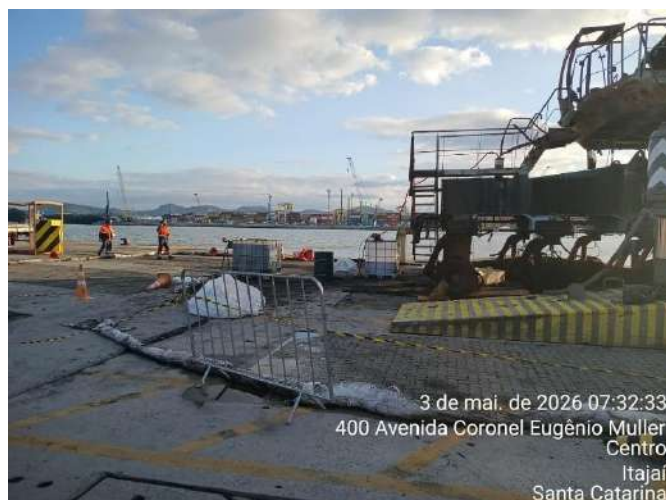
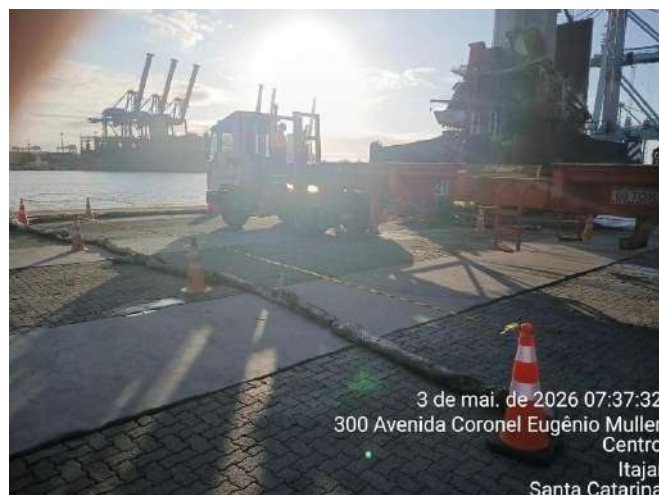
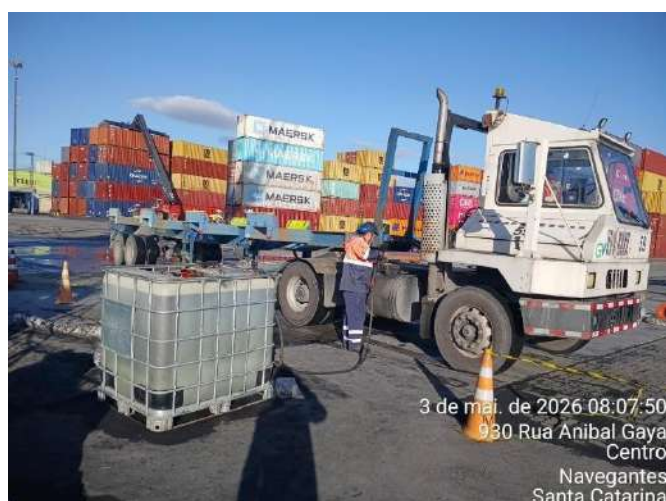
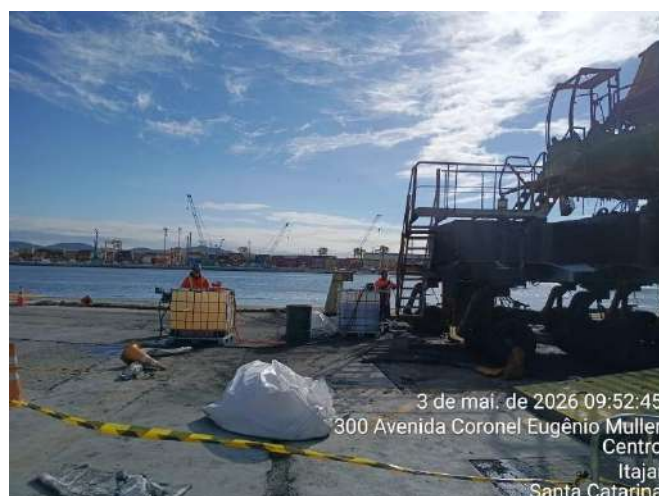
Durante todo o período de acompanhamento e prontidão ambiental, as atividades transcorreram dentro da normalidade, sem qualquer indício, evidência ou registro de vazamento, gotejamento ou derramamento de combustível na área operacional, sendo o Operador da Ambipar Response Marine liberado do local.

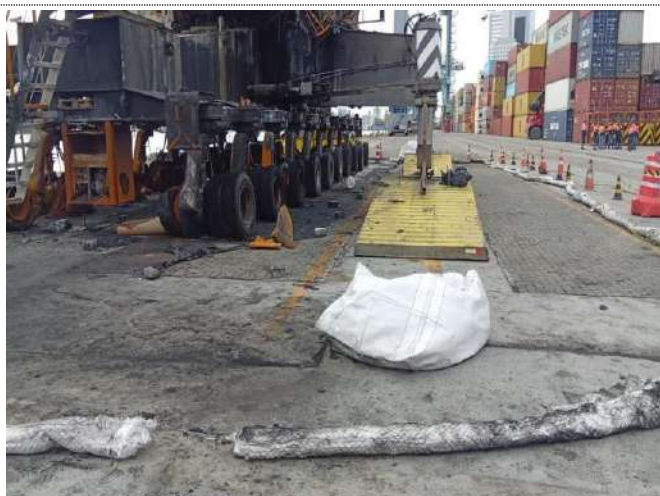
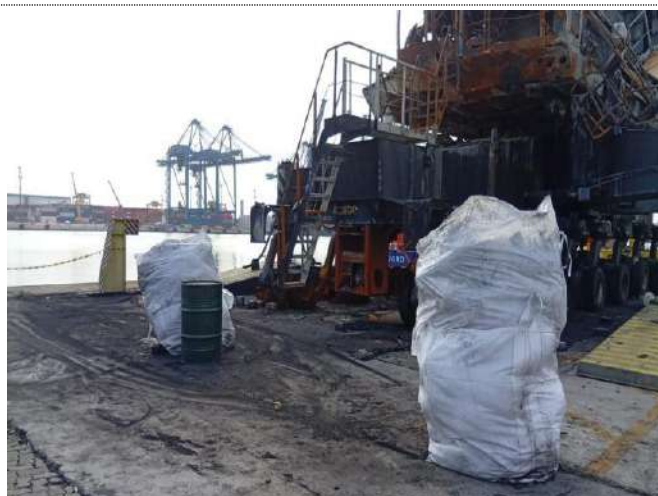
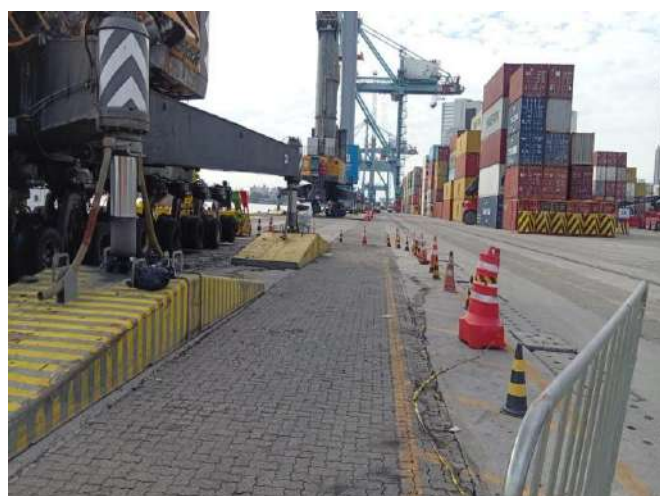
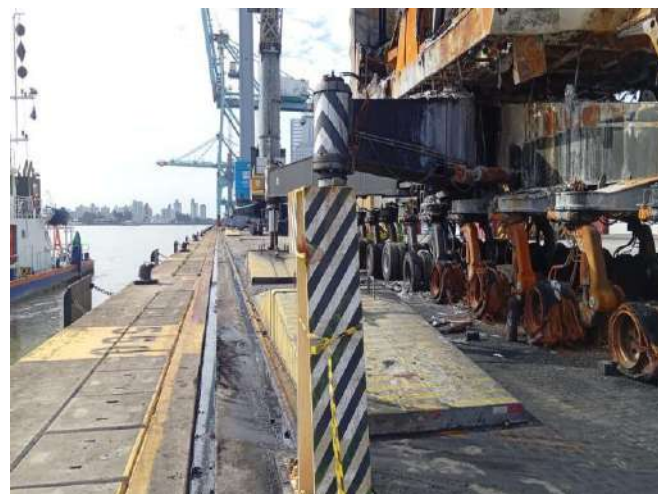
Após a conclusão do recolhimento de todos os materiais absorventes dispostos no cais, os big bags permaneceram acondicionados no local para posterior armazenamento temporário e destinação final ambientalmente adequada por parte da JBS Terminais Ltda.

Além da atividade de desmobilização dos materiais, o operador da Ambipar Response Marine realizou inspeção visual e avaliação preventiva da área operacional, não sendo constatados indícios, evidências ou registros de vazamento de óleo diesel ou óleo hidráulico no local, sendo o mesmo liberado do local.
